**E K S P E R T Y Z A**  
**TECHNICZNA - BUDOWLANA**

**DOT. USTALENIA PRZYCZYŃ WYSTĄPIENIA SPEKAŃ NA  
KLATKACH SCHODOWYCH, PODMYWANIA CHODNIKA PRZY  
KLATCE NR 12 ORAZ PODMAKANIA FUNDAMENTÓW**

**OBIEKT,ADRES:** BUDYNKI MIESZKALNE  
Wałbrzych, ul. Odlewnicza nr 8,10,12,14,16

WAŁBRZYCH, maj 2013r.

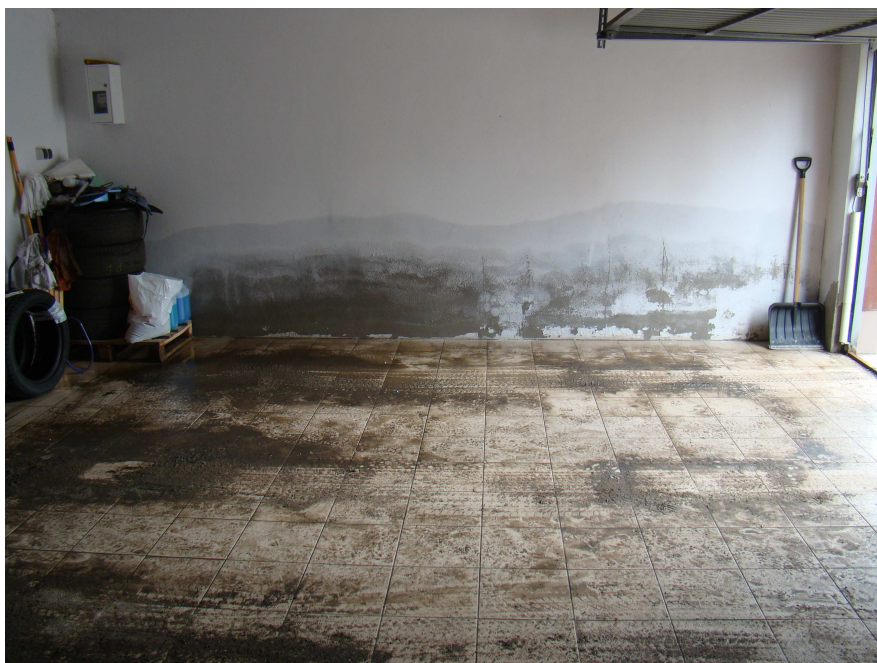
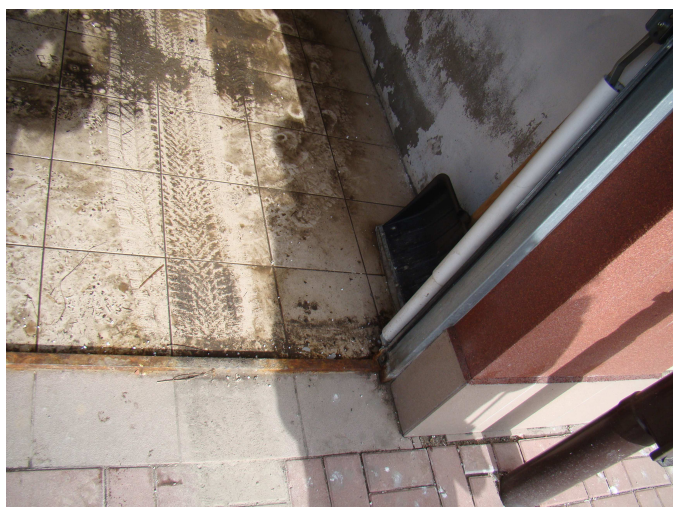
Nie zadbano o należyte wyprofilowanie spadków posadzki w kierunku wjazdu – w okresie zimowym, woda z topniejącego śniegu wwożonego do wnętrza zbiera się w narożnikach. W pomieszczeniach garaży nie ma krutek ściekowych (nie są wymagane) a stalowe progi w drzwiach

uniemożliwiają odpływ wody z pomieszczeń na zewnątrz. Z drugiej strony progi

te nie zabezpieczają wnętrza przed napływem wody z zewnątrz.

W skrajnym przypadku (w zależności od decyzji właścicieli) dla poprawy sytuacji – aby zapewnić naturalny spływ wody wniesionej przez samochody (np. z topniejącego śniegu) można ułożyć nową posadzkę, starannie zaizolowaną i z wykształconymi prawidłowymi spadkami w stronę bram garażowych.

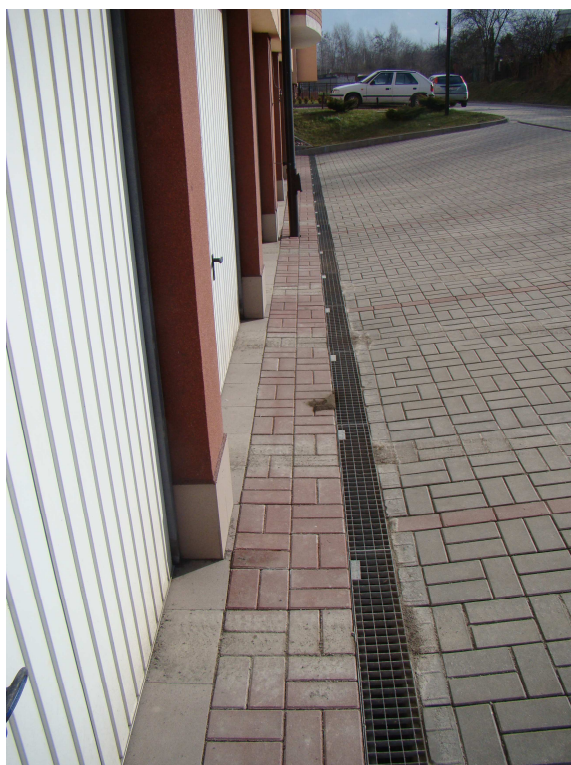
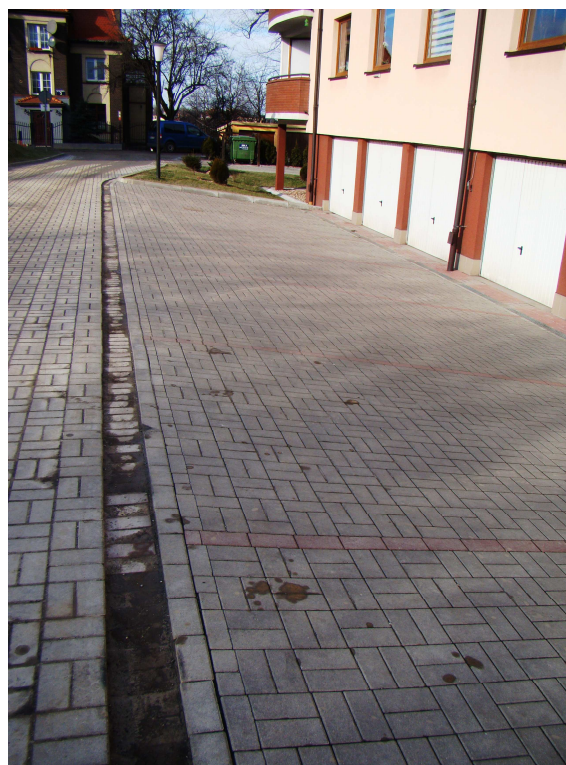
Drenaż opaskowy wykonano jedynie po obu stronach dłuższego skrzydła budynku (wzdłuż dłuższego ramienia „L”) i to tylko począwszy od miejsca gdzie nastąpił uskok w poziomie posadowienia. Także kanalizacja deszczowa, której trasa (stanowiąca po zasypaniu wykopów także swego rodzaju odwodnienie) przebiega wokół prawie całego budynku – lecz poza fragmentem czołowym, gdzie właśnie doszło do zamakania ścian.

Na tym czołowym odcinku jedynym zabezpieczeniem przed napływem wody jest płytke odwodnienie powierzchniowe przed wjazdami do garaży i bardzo płytke rynsztok uliczny. Układ sieci kanalizacji deszczowej i drenażu pokazano na planie sytuacyjnym.

Napływ wód opadowych i spływ wód gruntowych po stropie warstwy glin zalegających w podłożu można zahamować tylko poprzez wykonanie drenażu od czoła budynku – w miejscu obecnego odwodnienia powierzchniowego – i wpięcie go do istniejącej kanalizacji deszczowej.

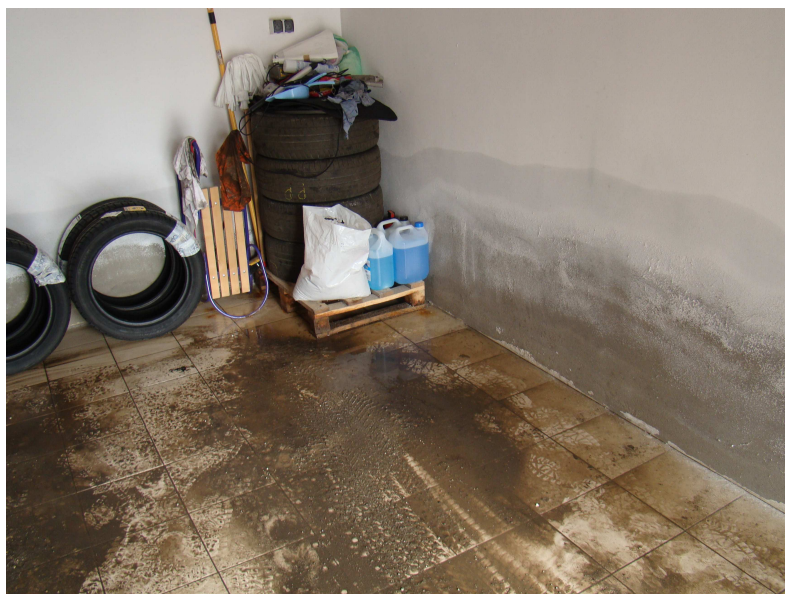
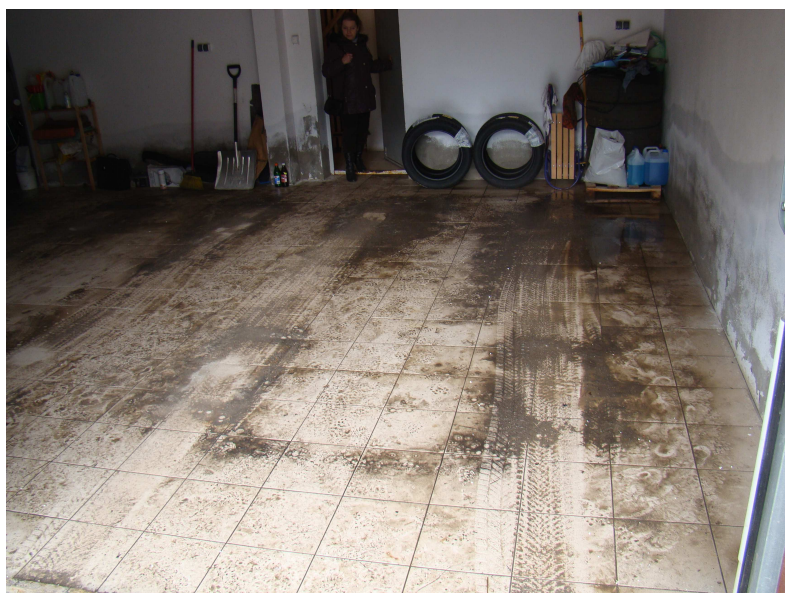
Efektom braku odwodnienia budynku od strony czołowej jest silne zawilgocenie ścian piwnicznych na styku z posadzkami. Zawilgocenie ścian poprzecznych i wewnętrznej ściany podłużnej, oddzielającej garaże od komórek, sięga maksymalnie aż do wysokości 1,20m ponad posadzkę garaży.

Na ścianach nie wykonano cokolików – co także ułatwia ich zamakanie i odpadanie powłok malarskich, szczególnie przy braku spadków posadzki.

W efekcie takiego odwodnienia, przy istniejącej prawidłowej wentylacji pomieszczeń garażowych, powinno nastąpić stopniowe osuszenie ścian piwnicznych

Dla dodatkowego zabezpieczenia ścian piwnic przed wilgocią można rozebrać rzędy płytek posadzkowych ułożonych wzdłuż ścian, oczyścić podłozę i ściany piwniczne do wysokości co najmniej 30cm ponad poziom posadzki, starannie zaizolować o-czyszczone pasy posadzek i ścian, po czym ponownie na tych pasach ułożyć płytki gresowe - na pasach posadzek i ścian (z wykonaniem wysokich cokoli-ków). Do hydroizolacji zaleca się stosować materiały takich renomowanych firm, jak Schomburg lub Deitermann. W tym przypadku szczególnie zaleca się zastosowanie płynnej folii uszczelniającej o nazwie „Superflex 1” firmy Deitermann, zapewniającej bardzo dobre uszczelnienie i w pomieszczeniach mokrych i wilgotnych.

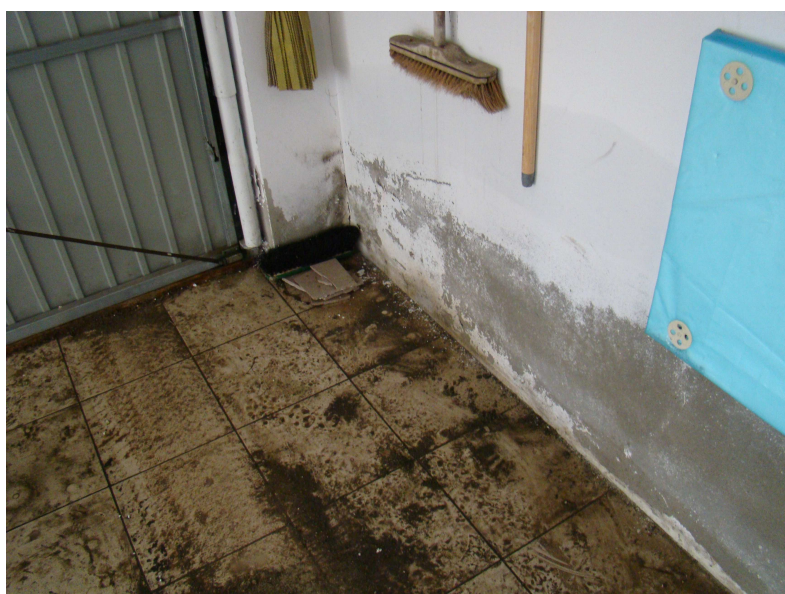
Silne ślady zawilgocenia widoczne są już także w korytarzu po wewnętrznej stronie ściany podłużnej (od strony komórek i klatek schodowych).

Znamiennym jest fakt, że zjawisko to występuje wyłącznie w obszarze pomiędzy klatkami schodowymi nr 16 i nr 14. Zawilgocenie ściany po tej stronie występuje tylko dołem i tylko w rejonie pomiędzy dwoma pionami kanalizacyjnymi (kanalizacja jest szczelna i nie jest przyczyną zamakania ściany). Na lewo od klatki nr 16 i na prawo od klatki nr 14 zawilgocenie ściany

wewnętrznej jest zdecydowanie mniejsze. Na pozostałych odcinkach korytarza biegnącego przez całą długość budynku ściana podłużna przy posadzce piwnicznej jest sucha.

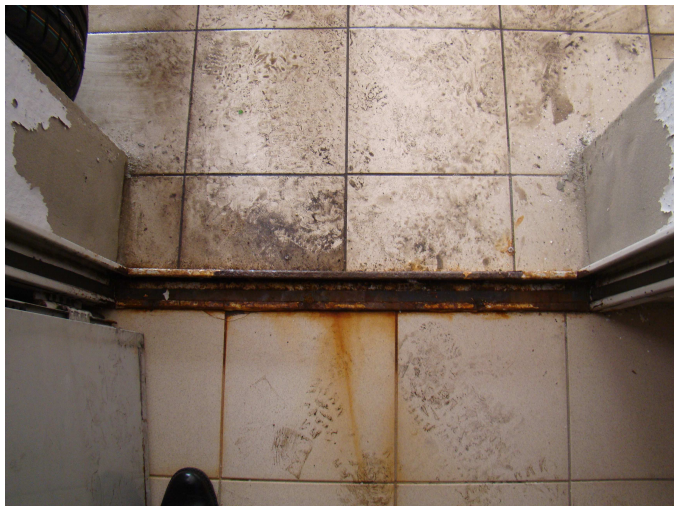
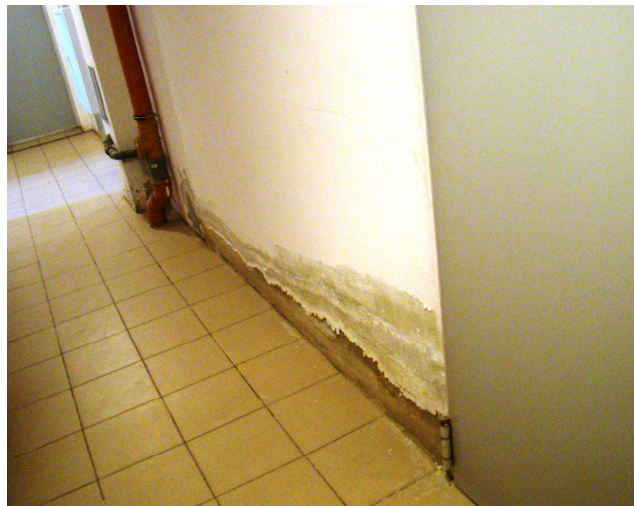
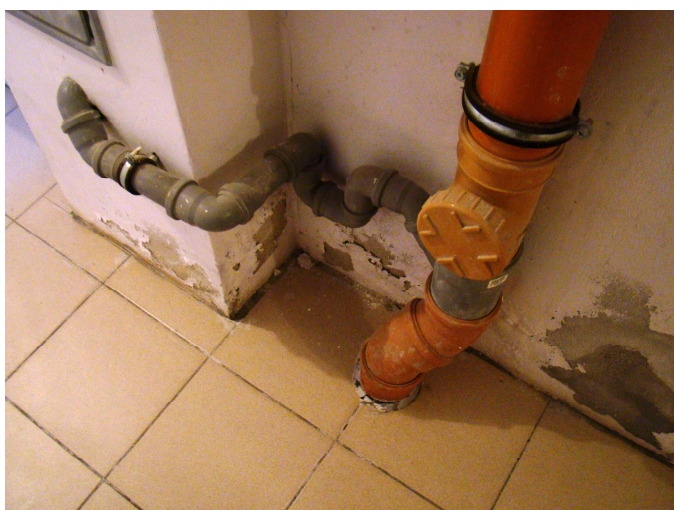
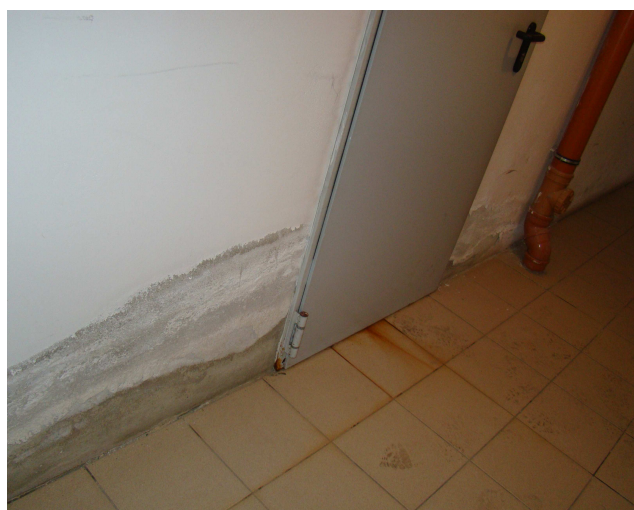
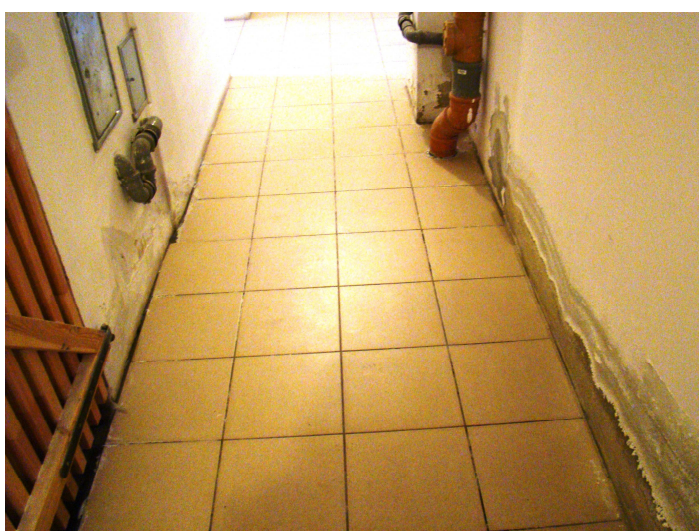
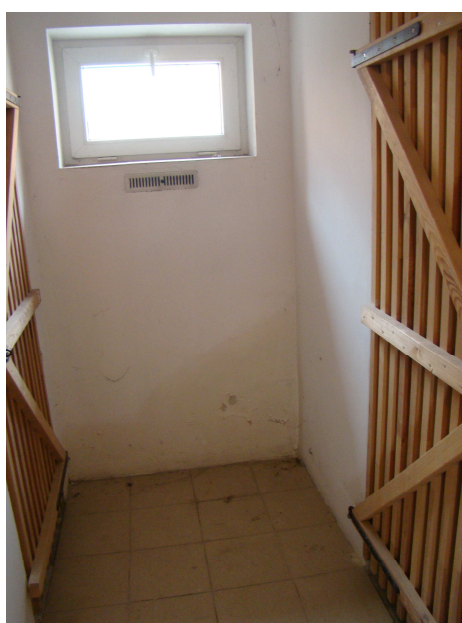
W klatce nr 16 stwierdzono lekkie zawilgocenie ściany także od strony podwórza. W każdej klatce schodowej, pod oknami w ciągu korytarzowym piwnic osadzono nawiewniki (w zespołach garażowych jest wentylacja grawitacyjna). W trakcie oględzin, przeprowadzonych w kwietniu b.r., czynny (otwarty) był tylko jeden nawiewnik - w klatce nr 10.

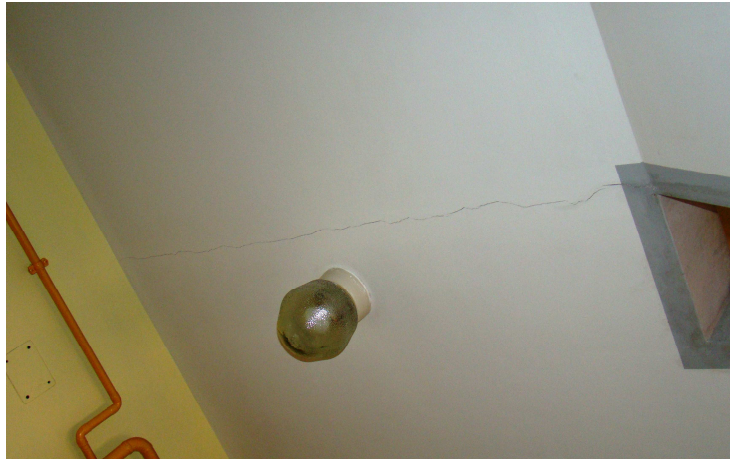
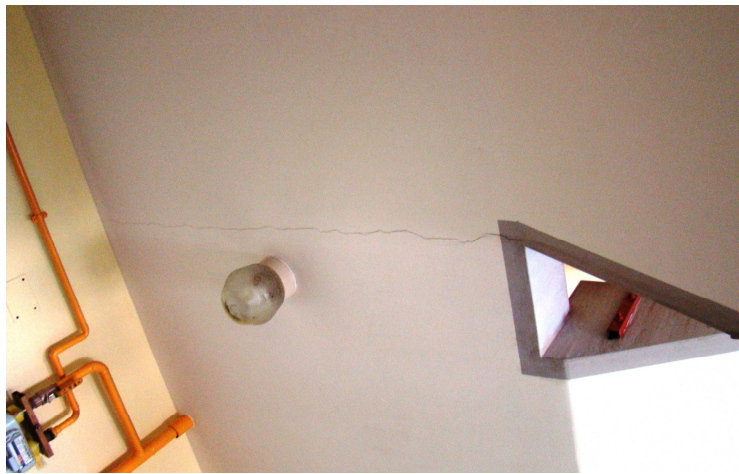
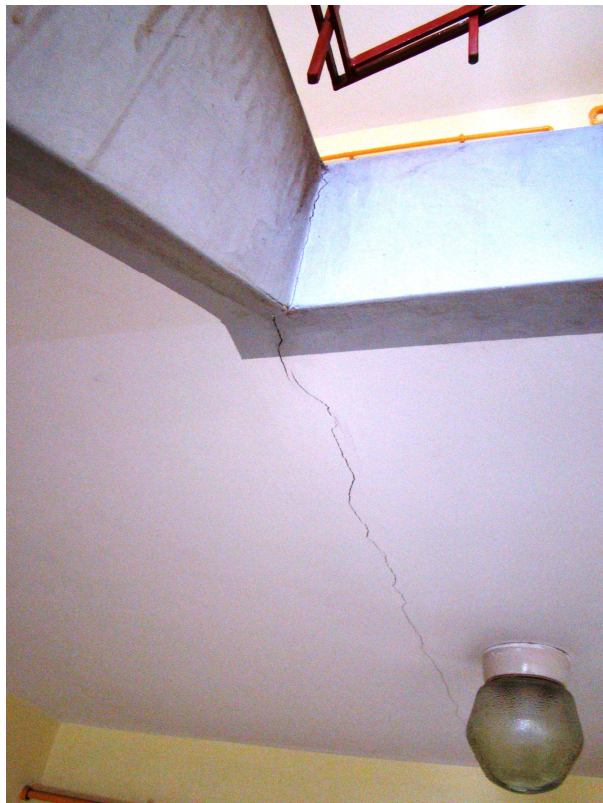
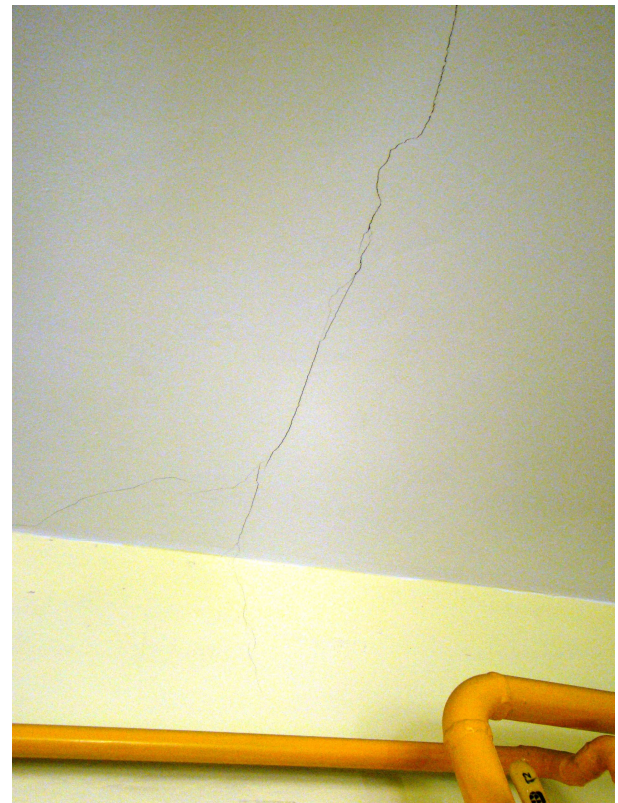
W klatkach nr 16 (klatka końcowa) i nr 14 (w narożniku wklęsłym) żadnych spękań lub zarysowań w żelbetowych konstrukcjach schodów nie stwierdzono. Uszkodzenia tego typu pojawiają się dopiero w klatce schodowej nr 12.

Rysy występują wyłącznie w spocznikach piętrowych (w spocznikach międzypiętrowych spękań i rys nie stwierdzono) – uszkodzenia widoczne są jedynie od spodu – zarysowanie biegnie na przedłużeniu płyty biegowej, przy jej krawędzi, na przedłużeniu duszy schodów. Rysa nie przechodzi na ścianę (w ścianach klatki wykonano wieńce żelbetowe, w których kotwione są płyty spoczników). W klatce nr 12 rysy stwierdzono tylko w płytach spocznikowych nad parterem i 1 piętrem.

Dlatego najsilniejsze zarysowania wystąpiły w spocznikach klatek nr 12 i nr 10. Rysy pojawiły się w miejscach najsłabszych – gdzie budynek przecięty jest dużymi klatkami schodowymi – dlatego rysy biegną na przedłużeniu tych dusz, wzdłuż krawędzi biegów schodowych. Z pewnością korzystniejszym rozwiąza-

Zarysowania spoczników w kłatkach nr 10 i 12 należy zlikwidować poprzez skucie pasów tynku wzdłuż powstałych rys (o szerokości około 80cm) i, po oczyszczeniu podłozą, zaszpachlowaniu rysy zaprawą naprawczą, przyklejenie siatki z tworzyw sztucznych, która przeniesie ewentualne naprężenia w konstrukcji żelbetowej wywołane miejscowymi ruchami podłozą gruntowego. Na takie wzmocnienie należy wykonać natrysk z mocnej zaprawy cementowej (marki 8) najlepiej za pomocą torkretnicy. Przed torkretowaniem powierzchnie zmyć dokładnie wodą i spryskać mlekiem cementowym. Po związaniu zaprawy uzupełnić tynki (tynk gładki) i pomalować farbą emulsyjną.

Jedynie w przypadku, gdy po oczyszczeniu uszkodzonych miejsc okaże się, że rozwarcie rys znacznie przekracza 0,5mm, zamiast siatki z tworzyw sztucznych należy zastosować siatkę stalową, która zamocowana od spodu do warstwy konstrukcyjnej płyty spocznika, stanowić będzie jej dodatkowe zbrojenie. Innym rozwiązaniem, wzmacniającym a przy tym nie ingerującym w istniejącą konstrukcję, jest wklejenie taśm z włókien węglowych Sika® CarboDur®, jako zewnętrznego zbrojenia płyt za pomocą gotowego kleju kompozytowego.

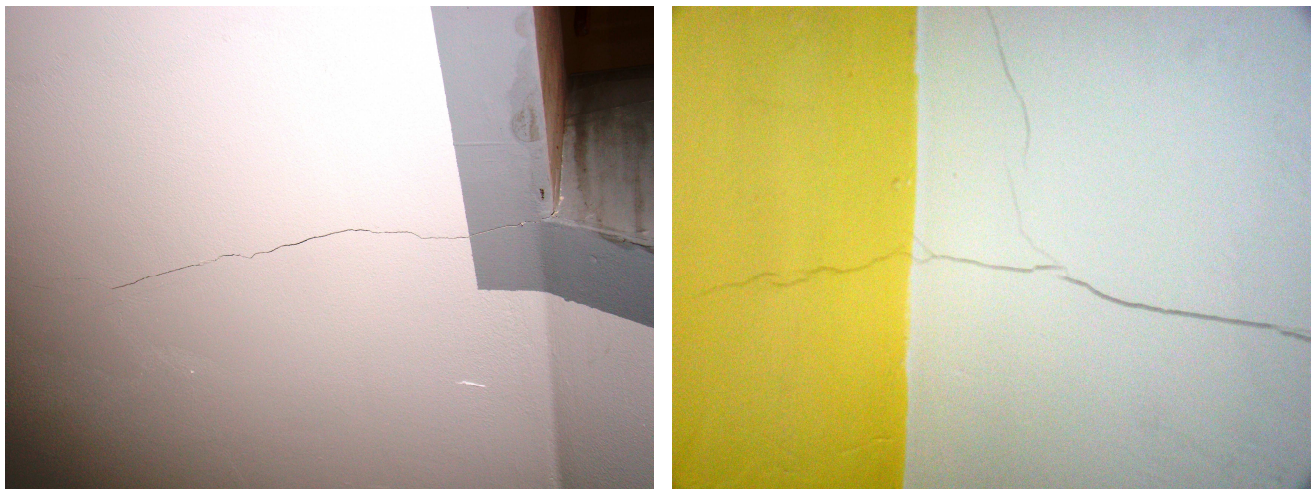
Silniejsze uszkodzenia, które jednak nie dadzą się jeszcze kwalifikować jako pęknięcia czy szczeliny (ponieważ nie

dzieli elementu na części a rozwarcie nie przekracza 5mm), występują w klatce schodowej nr 10, szczególnie nad 1 piętrem, gdzie rysa pęknięcie biegnie przez całą szerokość spocznika i przechodzi w rysę na ścianie (długości do 5cm).

Jednak i tam na górnej powierzchni spocznika nie stwierdzono spękań płytek gresowych.

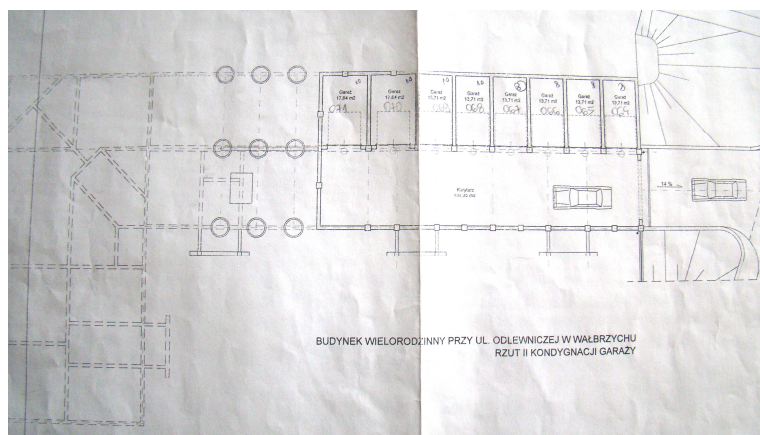
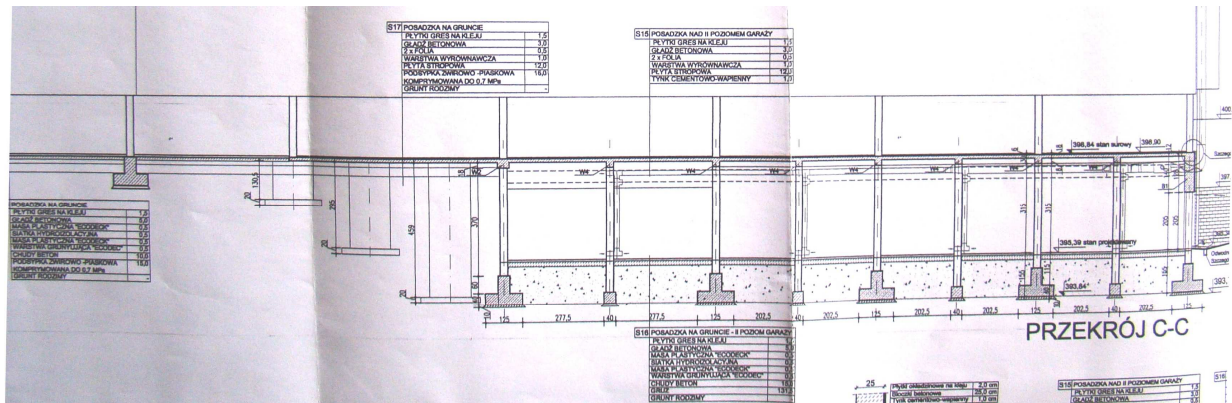
schodowych wykonano dodatkowy, drugi poziom piwnic. Uskok w poziomach posadowienia przebiega w linii ściany poprzecznej oddzielającej obszar klatki nr 10 od obszaru klatki nr 12 – W miejscu uskoku nie ma dylatacji. W obrębie klatki nr 12 ławy fundamentowe trzech głównych ścian noś-

nych podłużnych posadowiono na studniach – po trzy studnie o zmiennym zagłębieniu pod każdą ścianą. Wykonanie takiej konstrukcji musiało wpłynąć na rozluźnienie gruntu w tym obszarze i powstanie różnic w osiadaniu poszczególnych fragmentów budynku – szczególnie w obrębie klatki nr 12.

Różnica w poziomie posadowienia dwóch części budynku, bez schodkowego przejścia na niższy poziom i przypuszczalnie niedostateczne zagęszczenie gruntu nasypowego w tym obszarze, przy braku dylatacji (ułatwiającej niezależne osiadanie i niezależną pracę obu części budynku), doprowadziła do różnic w osiadaniu i do powstania naprężeń w elementach konstrukcyjnych leżących w obrębie uskoku.

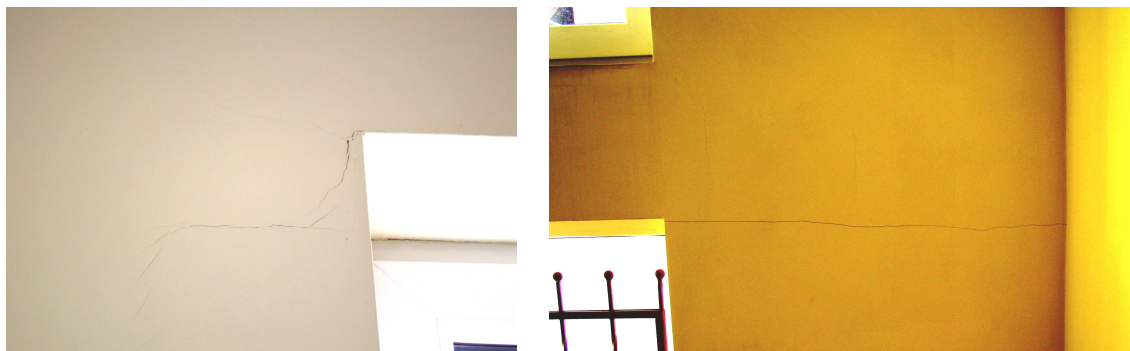
Drobne rysy – tylko w obszarze klatek nr 12 i 10 – pojawiły się także na ścianach zewnętrznych, widoczne od wewnątrz, w miejscach osłabionych przez otwory okienne. Nie są to uszkodzenia groźne, rysy przebiegają poziomo, pod nadprożami okiennymi, aż do styku ze ścianami poprzecznymi. Kierunek rys potwierdza tezę o nierównomiernym osiadaniu i powstaniu w konstrukcji naprężeń rozciągających. Z tego powodu doszło też do zapadnięcia się chodnika przy klatce nr 12, który, według informacji uzyskanych od Zarządcy wymagał naprawy, przez wypełnienie przestrzeni pod chodnikiem rzadkim betonem.
