**zamierzenia: REMONT TARASÓW I BALKONU**

Wielorodzinny budynek mieszkalny  
Wałbrzych, ul. Gen. Władysława Andersa nr 114,  
działka nr 50/7, obręb Biały Kamień nr 14  
KATEGORIA OBIEKTU XIII

**PROJEKT  
ARCHITEKTONICZNO-BUDOWLANY**

WAŁBRZYCH, październik 2021r.

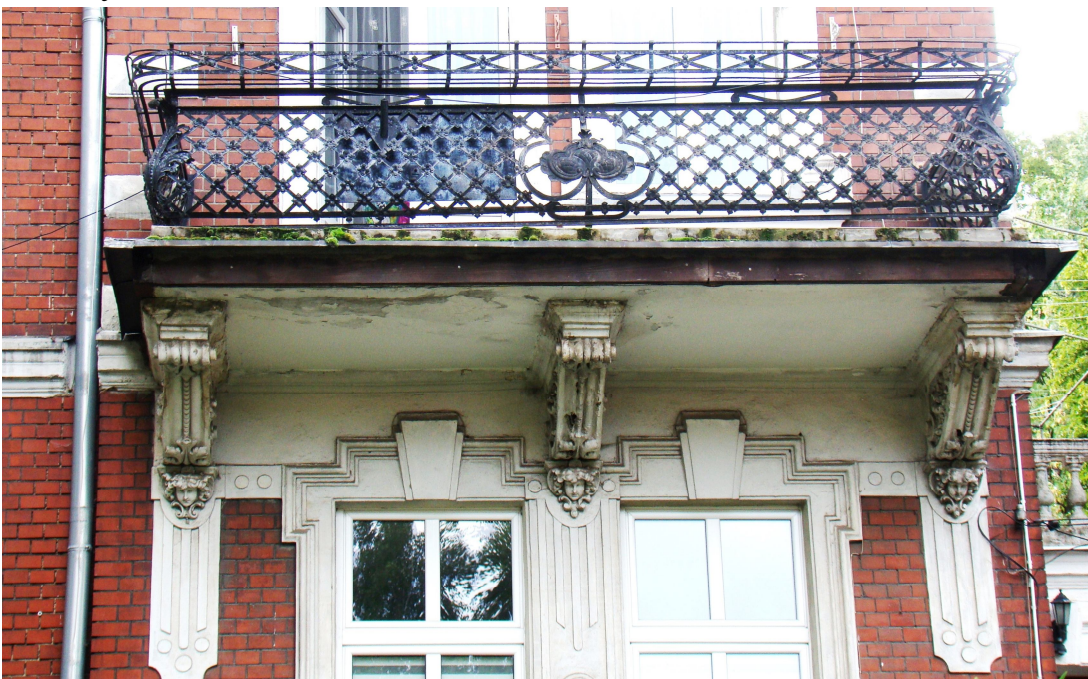
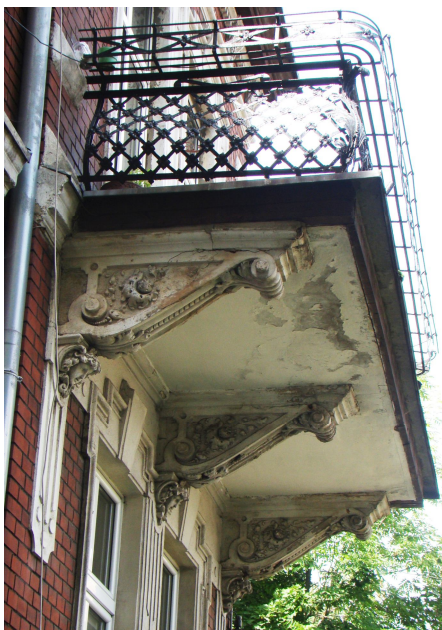
Balkon znajdujący się na elewacji frontowej jest konstrukcją wspornikową. Nośnymi elementami są tam 3 stalowe profile walcowane (najprawdopodobniej dwuteowe) osadzone wspornikowo w zewnętrznej ścianie budynku, pomiędzy którymi ułożono płytę ceramiczną typu Kleina, a od czoła zamknięte innym profilem stalowym.

Od dołu płyta jest otynkowana a górą na płycie ułożono warstwy wykończeniowe. Wierzchnią warstwą wykończeniową są płytki ceramiczne. Od strony zewnętrznej, po obwodzie balkonu, elementy stalowe obudowano drewnianymi krańdziakami, co umożliwiło wykonanie wysuniętych obróbek blacharskich okapu. Niewątpliwą ozdobą balkonu jest metalowa, bogato zdobiona balustrada z płaskowników oraz giętych i tłoczonych, cienkich blach. Ponadto, dla ozdoby i nawiązania do wystroju architektonicznego całego budynku pod płytą balkonu (pod nośnymi belkami wspornikowymi) zamontowano jeszcze trzy bogato zdobione podpory będące dodatkowymi sztukatorskimi zdobieniami architektonicznymi.

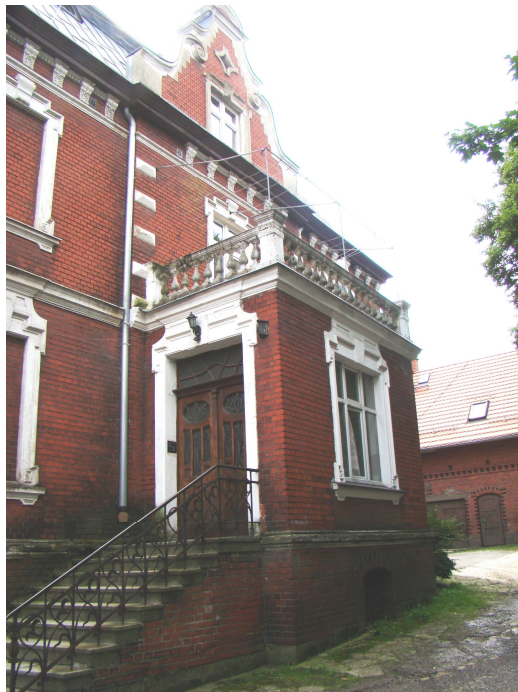
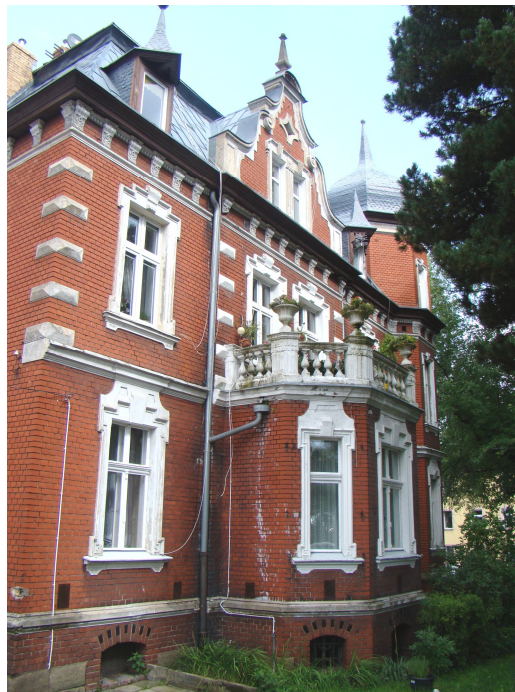
Taras po stronie północnej wykonano nad fragmentem wejściowym do budynku a taras po stronie południowej nad niewielkim wykuszem w ścianach zewnętrznych tej elewacji. Taras północny, dostępny z mieszkania nr 3, ma w planie kształt prostokąta o wymiarach 2,46 x 4,47m . Pod tarasem na parterze mieści się przedsionek prowadzący do wewnętrznego korytarza.

Taras po stronie południowej ma kształt prostokąta 2,16 x 4,12 m ale ze ściętymi zewnętrznymi narożnikami. Pod tarasem znajduje się pokój dzienny mieszkania nr 2, doświetlany przez okna umieszczone w ukośnych ścianach wykusza.

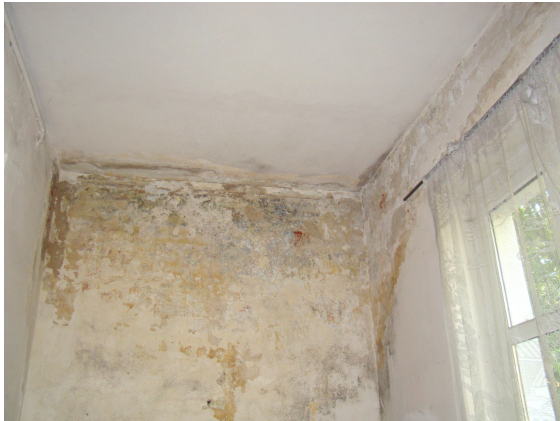
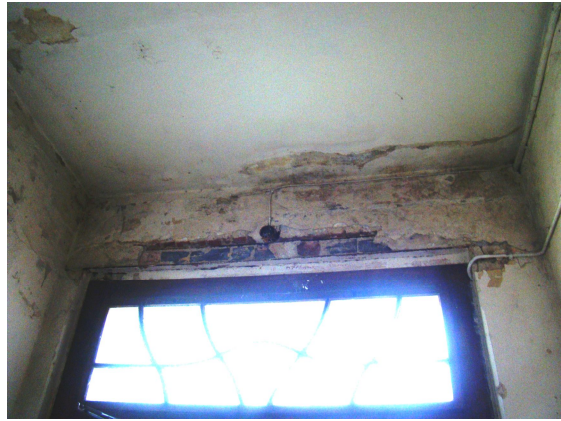
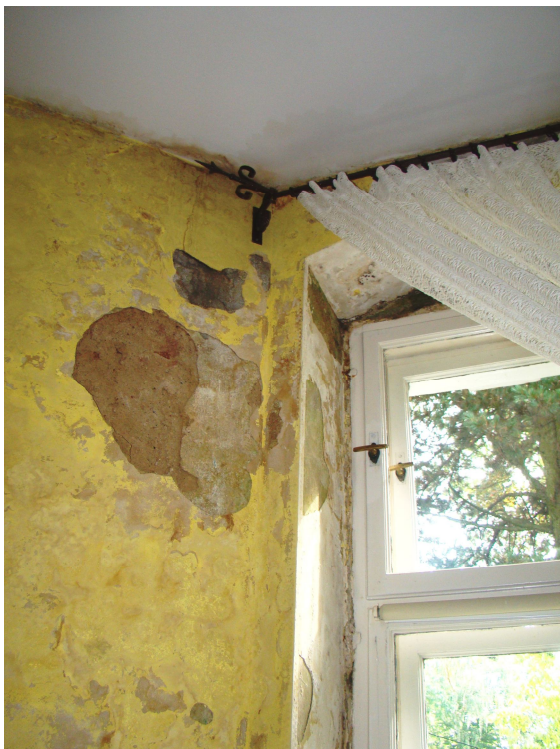
W przypadku tarasów wszystkie powstałe uszkodzenia wiążą się z zastosowanym sposobem ich odwodnienia. Wody opadowe sprowadzane są do wpustów w posadzce tarasów skąd wyprowadzane są na zewnątrz. Połączenia te są niedrożne lub uszkodzone. Woda infiltruje w płyty tarasów powodując zawilgocenie materiałów a nawet korozję tynków wewnętrznych w pomieszczeniach pod tarasami. Rozległe ślady zacieków, ubytki i odstawanie od podłoża „spuchniętego” tynku widoczne jest na styku ścian z płytą tarasu i poniżej na samych ścianach.

Uszkodzenia takie widoczne są zarówno po stronie północnej (taras nr 1) jak i po stronie południowej (taras nr 2).

W związku z powyższym w projekcie przewidziano likwidację starego systemu, a po wykonaniu nowej posadzki (bez żadnych wpustów), zamontowanie odwodnienia zewnętrznego za pomocą rynien wpiętych do istniejących rur spustowych.

Usunąć należy wszystkie stare warstwy posadzkowe i izolacyjne, wraz z istniejącym odwodnieniem, po czym należy wykonać nowe warstwy posadzkowe stosując nowoczesne materiały bezspoinowe, przy tym także odpowiednio elastyczne zimą i latem. Musi być również zapewniony odpowiedni spadek powierzchni – minimum 1,5% oraz odpowiednia szorstkość warstwy wierzchniej zapewniająca antypoślizgowość.

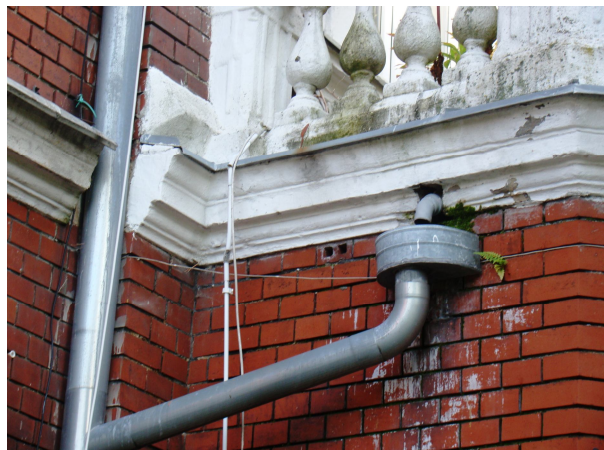
W mieszkaniu nr 2 lokator ukrył częściowo te uszkodzenia pod podwieszonym sufitem ale w obrębie ościeży okiennych widać już nawet rozwój korozji biologicznej.

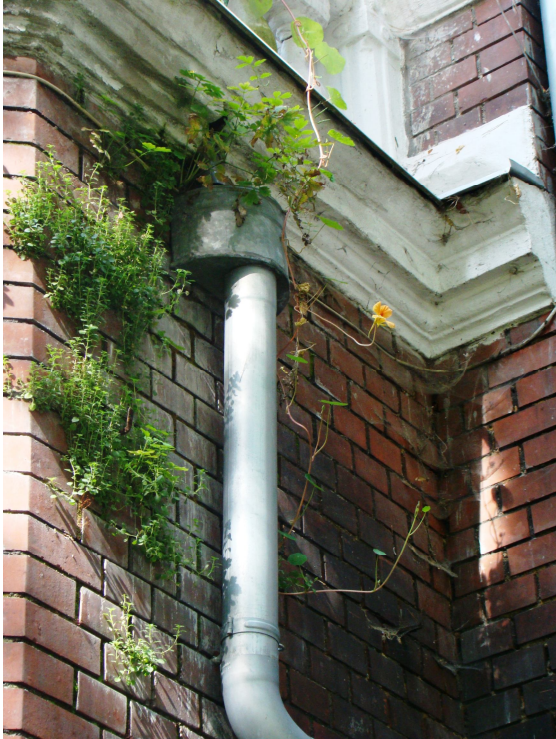
Istniejący system odwodnienia jest niedrożny, zamiast odprowadzać wody opadowe z powierzchni tarasów powoduje nawadnianie i zamakanie płyty stropowej.

W tym przypadku występuje jeszcze dodatkowe zagrożenie. Obecny system odwodnienia tarasów nie funkcjonuje – wręcz przeciwnie stanowi dodatkowy element powodujący przyśpieszoną destrukcję stropu i przyległych ścian. Wpusty w posadzkach i podłączenia do rur spustowych są niedrożne, nie odprowadzają wody na zewnątrz tylko gromadzą ją i wprowadzają do wnętrza konstrukcji.

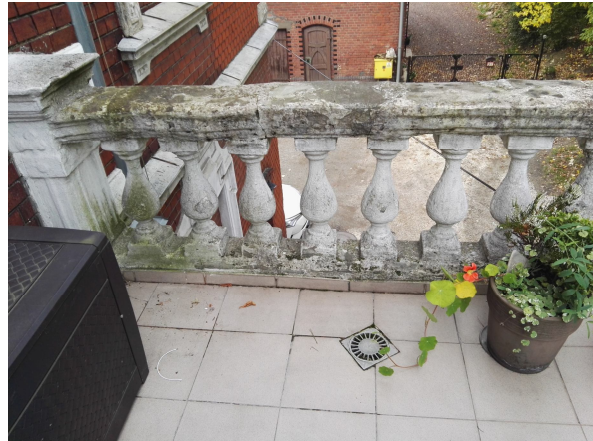
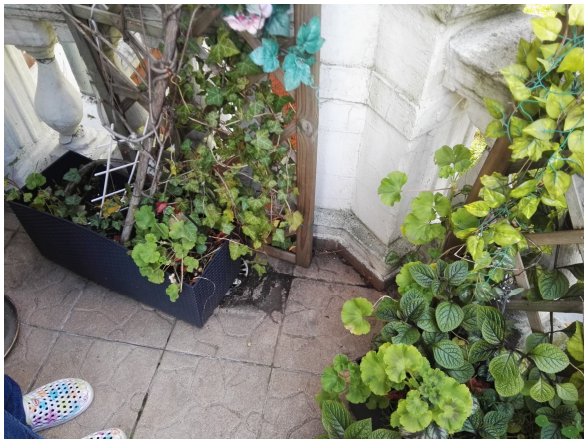
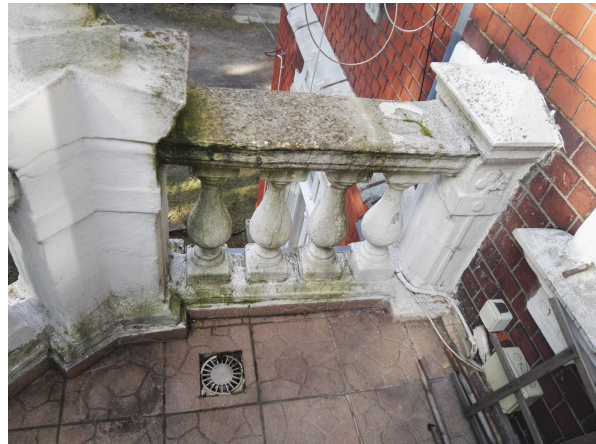
Woda dociera do wnętrza budynku i ścieka po ścianie zewnętrznej. Czyszczenie odpływu jest utrudnione, może doprowadzić do jeszcze większych uszkodzeń. Dokładna naprawa systemu odwodnienia wymagałaby rozebrania fragmentów posadzki.

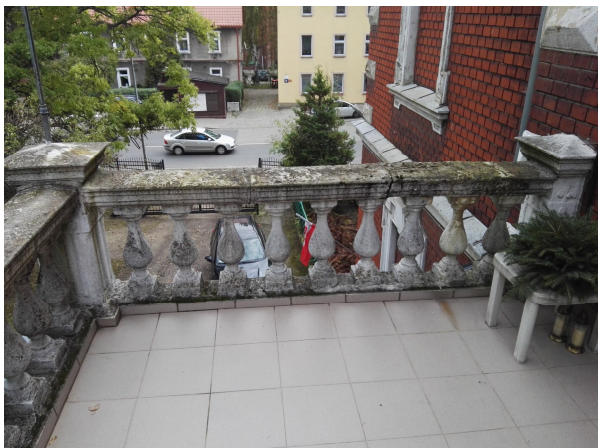
Balustrady okalające krawędzie tarasów ustawione są na betonowych podwalinach, które przy dużych opadach tworzą na tarasach zbiorniki, z których woda stopniowo przesącza się pod posadzkę

powodując zawilgocenie wszystkich warstw stropu. W kilku miejscach płytki są odspojone od podłoża, i to zarówno na płaskiej powierzchni jak też przy cokołach. Balustrady zbudowane z prefabrykowanych elementów podwalin, poręczy i tralek ustawione są pomiędzy murowanymi słupkami. Podwaliny i poręcze wykazują szereg spękań i częściowych ubytków.

Aby uzyskać prześwity umożliwiające spływ wody opadowej do rynien zaprojektowano podwalinę o wymiarach  $b \times h = 40 \times 6 \text{ cm}$  układaną na poziomie min. 10 cm ponad linią okapu. Podwalinę pokazaną na rysunku nr 5/5 można wcześniej sprefabrykować (mierząc długości poszczególnych odcinków na budowie) lub też wykonać bezpośrednio na miejscu, na tarasie, stosując szalunki w postaci skrzynek ustawianych pomiędzy podstawami słupków. Na dłuższych odcinkach wykonać dodatkowe podpory  $40 \times 40 \text{ cm}$  w odstępach nie większych niż 1,20 m.

Projektowane podwaliny oprzeć na murowanych podstawach, a na nich w narożnikach tarasów odbudować murowane słupki balustrad wykańczając je tynkiem z tłoczonymi wzorami jak na słupkach istniejących obecnie.

Pomiędzy słupkami ułożyć właściwe, betonowe podwaliny i tralki balustrad (naprawione, oryginalne lub wymienione wg istniejących wzorów) i zamknąć balustradę montując górą naprawione lub wymienione, betonowe poręcze.

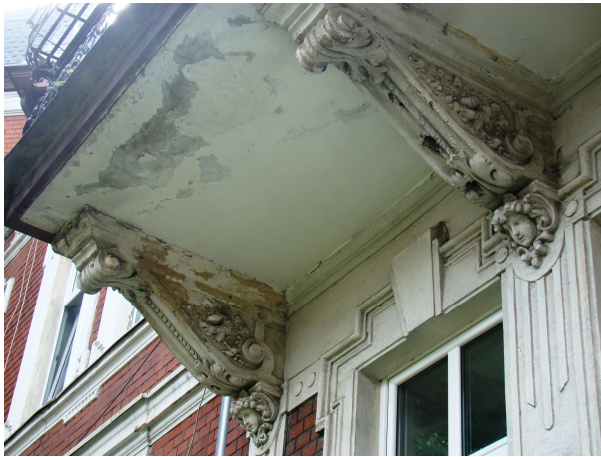
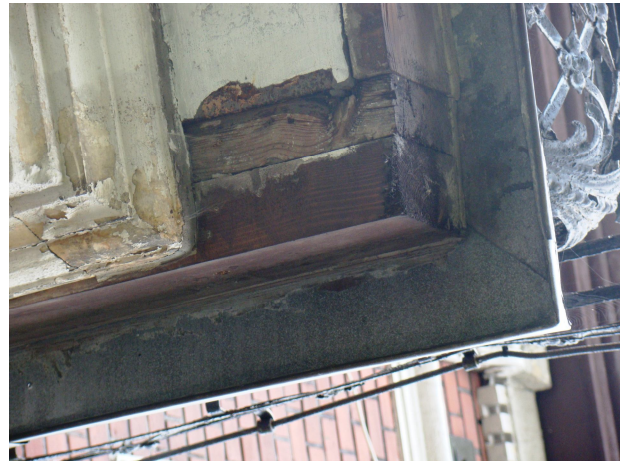
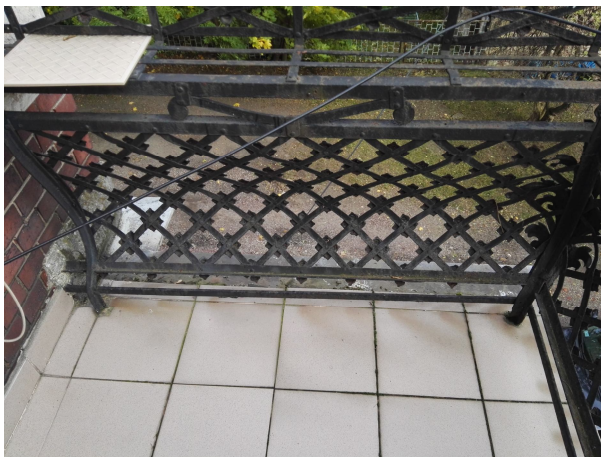
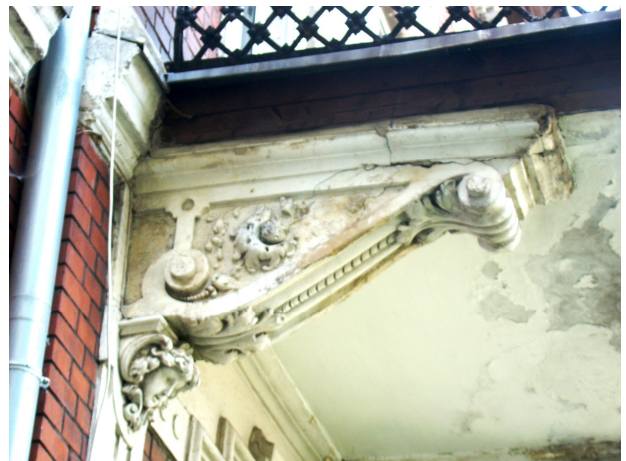
Balkon umieszczony na elewacji frontowej nie wykazuje poważniejszych uszkodzeń. Wody opadowe ściekają z niego po prostu na zewnątrz, na teren wokół budynku. Stwierdzone uszkodzenia występują tam tylko w postaci ubytków i odspojień tynku na sufitowej płaszczyźnie płyty balkonu – i to głównie wzdłuż okapu, co spowodowane jest przeciekaniem wody pod odspojonymi płytkami posadzki i podciekaniem po wysuniętych obróbkach blacharskich. Naprawy konserwacyjnej wymaga stalowa balustrada, obudowa płyty z drewnianych krawędziaków oraz sztukaterie na ozdobnych podporach balkonu.

W przypadku balkonu oprócz robót związanych z wykonaniem nowej posadzki oraz nowych obróbek i rynien należy także oczyścić elementy drewniane okalające płytę balkonową, zaimpregnować drewno, a pozostałą powierzchnię płyty otynkować od spodu i pomalować jasną farbą emulsyjną.

Konieczna jest także naprawa sztukaterii na ozdobnych podporach balkonu.

Sprawdzić mocowanie sztukaterii. W razie konieczności demontażu należy przeprowadzić to bardzo ostrożnie, aby nie zniszczyć sztukaterii i nie spowodować konieczności jej odtwarzania (w oparciu o odlewy z zachowanych fragmentów). Zdemontowane elementy sztukaterii zabezpieczyć przed uszkodzeniem a po naprawie zamocować w sposób identyczny jak dotychczas. Sztukaterie należy oczyścić, odnowić i wzmocnić. Naprawę tych elementów należy zlecić firmie z doświadczeniem przy wykonywaniu tego rodzaju prac renowacyjnych. Naprawę należy przeprowadzić stosując materiały służące do tego celu, np. zaprawami do napraw sztukaterii Funcosil® Grobzugmörtel czy Feinzugmörtel firmy Remmers czy materiałami z serii BaunitBayosan do prac sztukatorskich (Stuccoco) firmy Baunit. Jeśli znajdzie konieczność odtworzenia profili (imitacji podpór balkonu) bez możliwości naprawy, należy je odtworzyć jako odlewy w formie, przy zachowaniu w pełni pierwotnego wyglądu. Do wykonywania takich odlewów stosuje się np. zaprawę Stuckmörtel firmy Remmers lub BaunitBayosan Stuccoco Guss SG 87 firmy Baunit.
