**E K S P E R T Y Z A**  
**TECHNICZNA - BUDOWLANA**

**DOT. USTALENIA PRZYCZYŃ WYSTĄPIENIA SPEKAŃ NA  
KLATKACH SCHODOWYCH, PODMYWANIA CHODNIKA PRZY  
KLATCE NR 12 ORAZ PODMAKANIA FUNDAMENTÓW**

**OBIEKT,ADRES:** BUDYNKI MIESZKALNE  
Wałbrzych, ul. Odlewnicza nr 8,10,12,14,16

WAŁBRZYCH, maj 2013r.

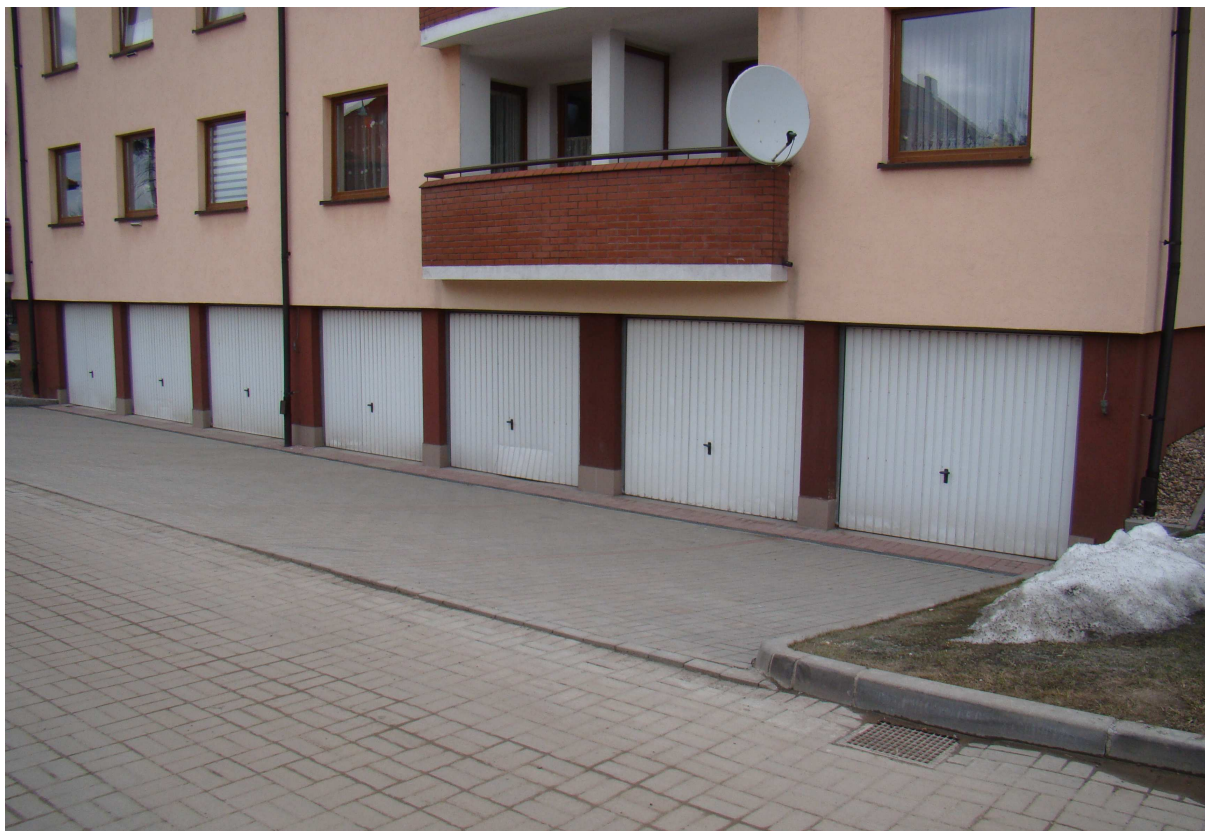
Silne zawilgocenie ścian występuje na poziomie piwnic - przede wszystkim w obrębie klatek nr 14 i 16 – i przede wszystkim od strony południowo-zachodniej, od strony wewnętrznej ulicy osiedlowej (na całej długości krótszego ramienia litery „L”). W tym miejscu w budynku zaprojektowano i wykonano zespół garaży zajmujących cały trakt budynku od strony ulicy osiedlowej.

Wewnątrz przestrzeń tego traktu podzielono poprzecznymi ściankami działowymi na trzy boksy – dwa boksy 2-stanowiskowe i jeden 3-stanowiskowy.

Indywidualne wjazdy do garaży zamykane bramami stalowymi, uchylnymi. Na posadzkach ułożono gresowe płytki mrozoodporne, antypoślizgowe.

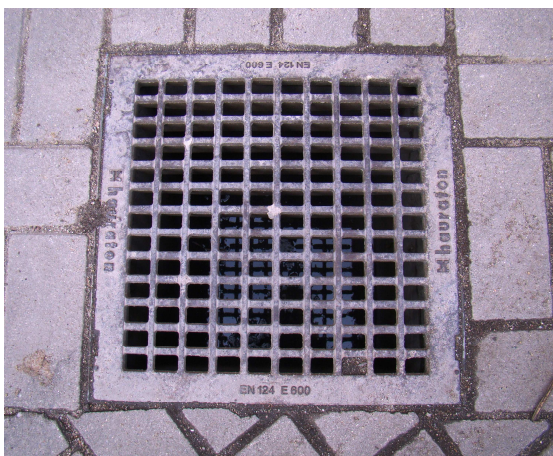
Rodzime podłoże budują grunty spoiste, które stanowią swego rodzaju nieprzepuszczalną barierę dla wód opadowych przesączających się z powierzchni terenu – wody spływają po stropie tej warstwy. Tymczasem drenaż, zaznaczony na

planie sytuacyjnym, poprowadzono tylko począwszy od linii uskoku fundamentów (czyli w połowie budynku) w dół, zgodnie ze spadkiem terenu. Od strony czołowej (południowo-zachodniej) budynek nie jest w żaden sposób chroniony przed spływem i napływem wód deszczowych i gruntowych. Napływ tych wód jest znaczny o czym świadczy bardzo wysoki poziom stwierdzony w studziencie kanalizacji deszczowej, istniejącej w chodniku w rejonie bramy nr 10. Jedyne zabezpieczenie czoła budynku w postaci płytkego odwodnienia powierzchniowego okazało się niewystarczające.
